RUDARSKE NESREĆE U RUDNICIMA REPUBLIKE SRBIJE

Autor ; Kamberović Milan,dipl.ing.el

Institut za preventivu Novi Sad Kraljevića Marka br 11

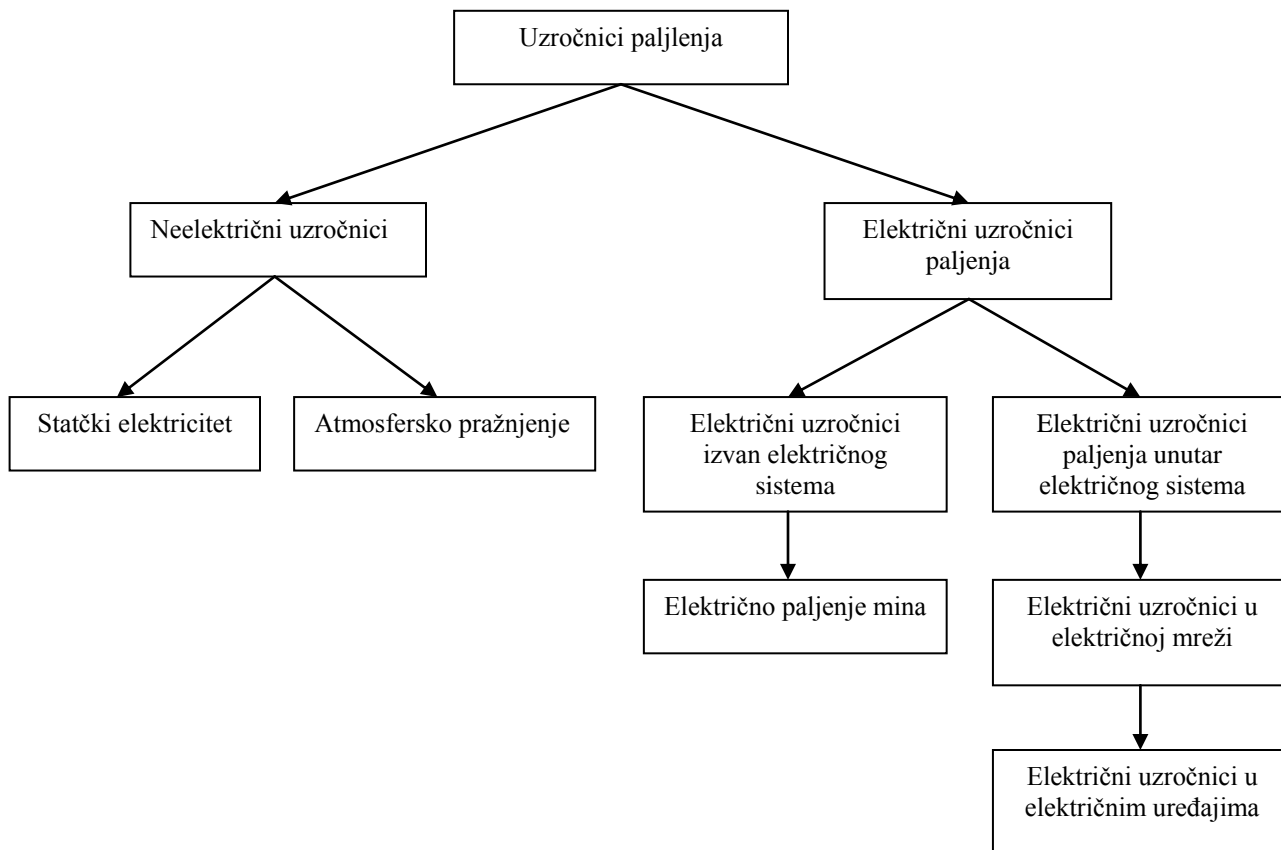
Slika br.1.

Primenom električne energije u rudarstvu sa podzemnom eksploatacijom uglja postignut je veliki napredak u proizvodnji, a rad u jamama je znatno humanizovan primenom mehanizacije.Uvođenje električne energije u pomenute rudnike zahtevalo je mnogo opreznosti kako bi rad sa električnim uređajima bio bezbedan. Poznato je da u rudnicima uglja dolazi do izdvajanja i nastajanja zapaljivih gasova koji pomešani sa vazduhom pri određenoj koncentraciji mogu se izvorom paljenja zapaliti i eksplodirati.Do paljenja ovih smeša može doći na više načina što se vidi iz donje slike:

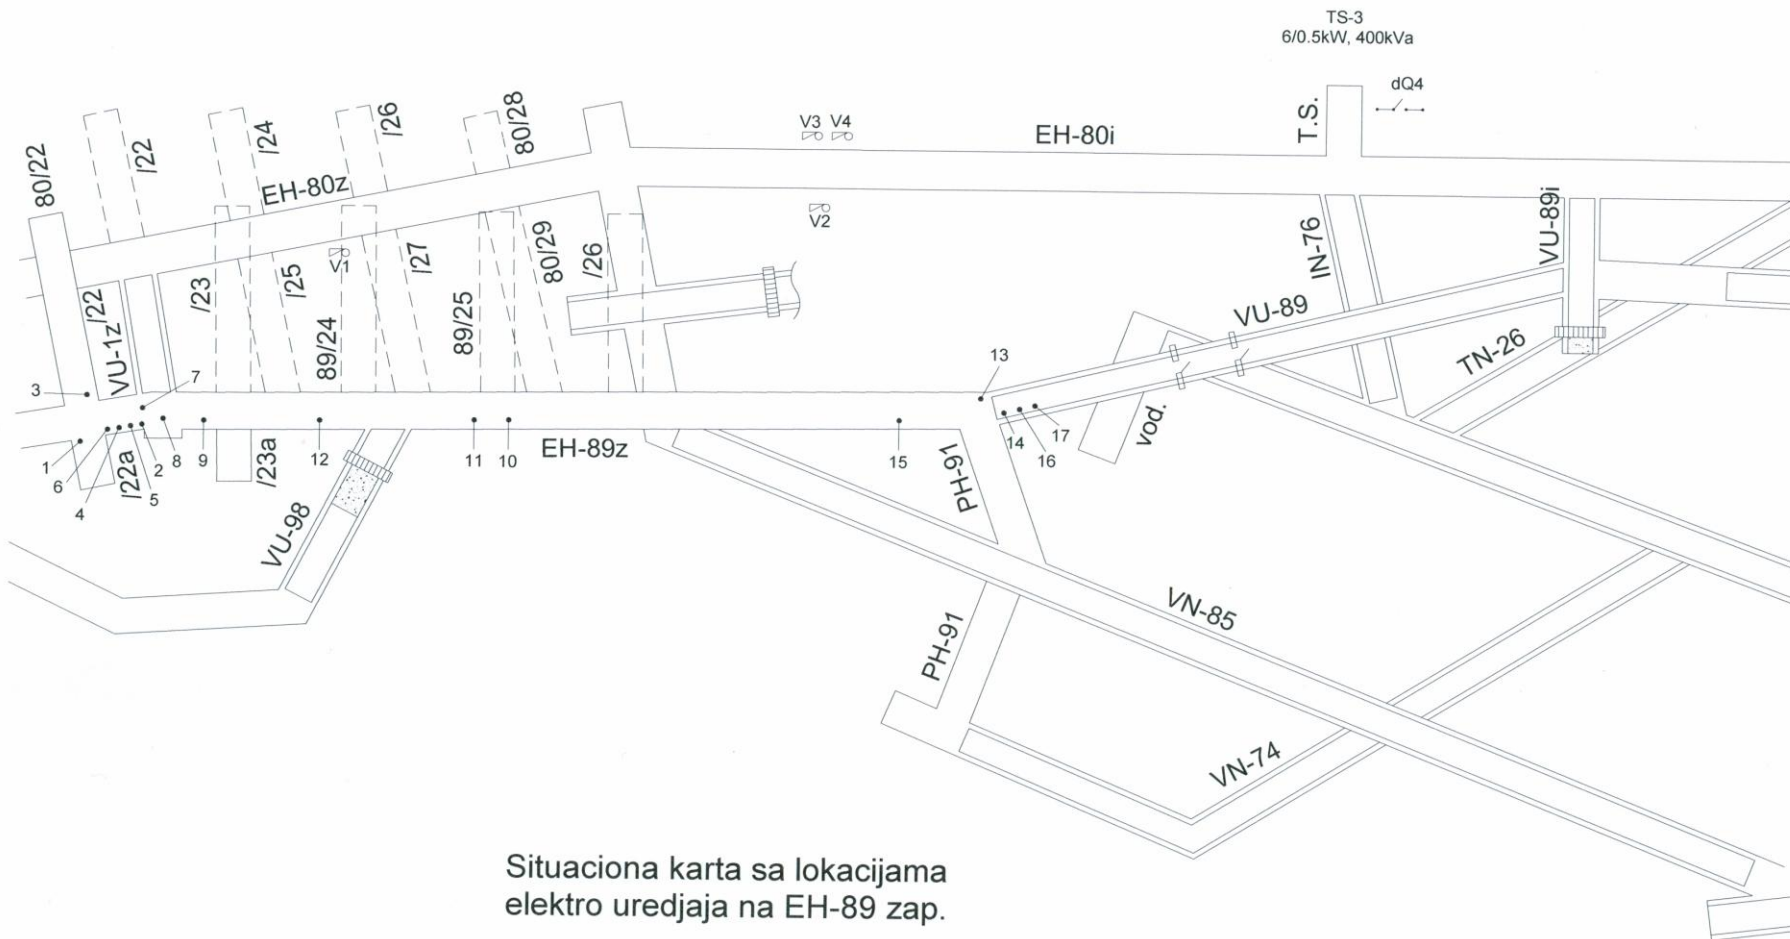
Situaciona karta sa lokacijama elektro uredjaja na EH-89 zap.

i pravila ponašanja u takvim uslovima koja su dovela do nesreće kada je stradalo 29 rudara od kojih je deset bilo izloženo toplotnom i mehaničkom udaru eksplozije a ostalih 19 rudara nadjeno je pored trake sa blagim osmehom na licu, tj ugušili su se jer nije bilo dovoljno kiseonika. Zahvaljujući analizi i praćenju rada ovog sistema otkrili smo da su radnici spustili metanometre na zemlju, palioc mina stavio 5 kg eksploziva i vršio sekundarno miniranje mimo pravila (bez bušenja bušotina i začepljavanja istih povlačenje ljudi) na sigurno, pa i on da dodje na to mesto i odatle da minira. Ništa od toga nije ispoštovano, nije merio metan pre miniranja nije obavestio radnike da će minirati i tako je tih prvih deset stradalo a i on među njima.

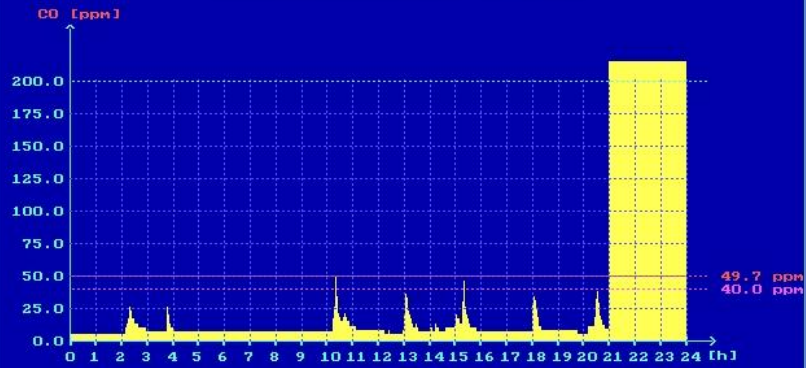
Dijagram stanja za analogni ulaz br. 2, KS 1, TDC 1
(merno mesto br. 1)
za dan: 16.01.1998. od: 0 do: 24 h

Zahvaljujući ovom sistemu saznali smo brzinu rasprostiranja talasa eksplozije koja je iznosila cca 280 km/sat, za tačno vreme nastanka eksplozije kao i sve poremećaje u tom trenutku koji su nastali u jami. Sistem se nadograđivao i menjao sa novim uređajima koji su bili kompatibilni sa sistemom i to je sada TROLEX oprema koja je zamenila sigera i poljskog oldhama kao i oldhama u kombinaciji sa ruskom opremom. Pokazaću najuži deo jame gde se desila nesreća zatim merenje CH₄ prvog merača odmah iza otkopa na koti 89, zatim drugog davača iza otkopnog radilišta kao i sabirnog merača metana koji meri CH₄ sa donjih i gornjih otkopa u izlaznoj vazdušnoj struji.
